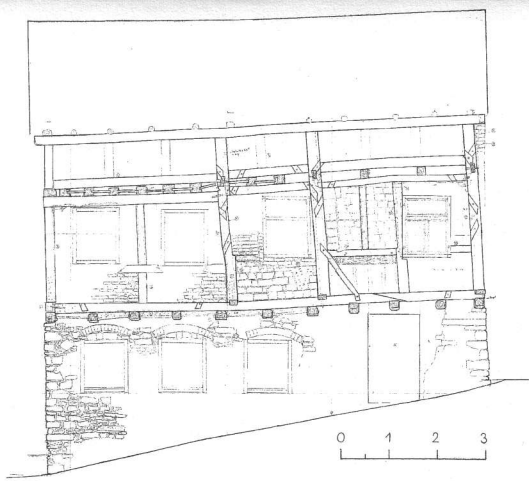
Abb. 6
Eichstätt, Turmgasse 13, Bestand der Ostraufe 2007, vor der Instandsetzung. Die stärksten Veränderungen erfuhr das Obergeschoss im Stubenbereich (links oben)

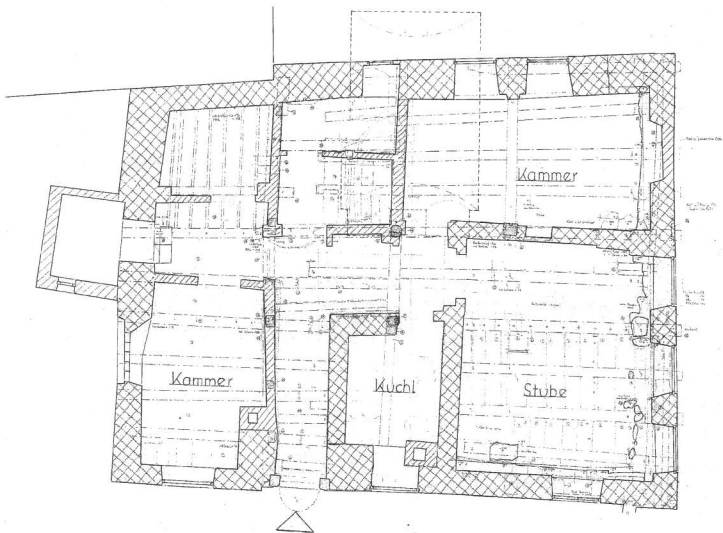
Abb. 3
Eichstätt, Turmgasse 13, Bestand des Obergeschosses 2006/07. In Teilbereichen stark veränderte Raumeinteilung, dadurch statische Folgeschäden.
