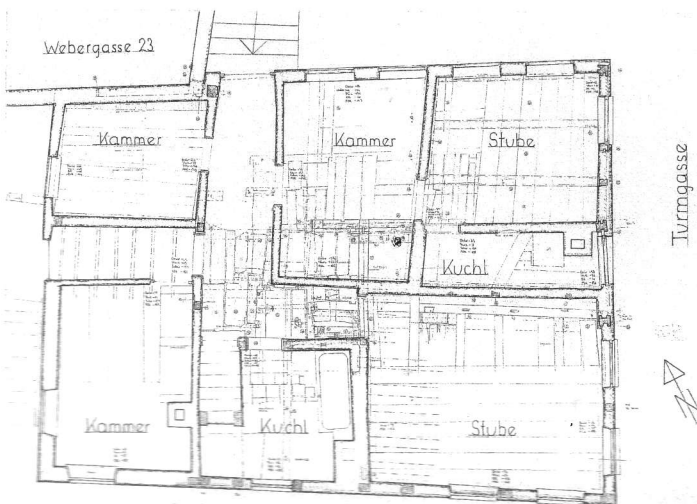
Abb. 3
Eichstätt, Turmgasse 13, Bestand des Obergeschosses 2006/07. In Teilbereichen stark veränderte Raumeinteilung, dadurch statische Folgeschäden.
